# Biofilmüberwachung in Verdunstungskühlanlagen

**DIE GEFAHR IM KEIM ERSTICKEN** | Die lückenlose Überwachung und Dokumentation des mikrobiologischen Zustandes einer Verdunstungskühlanlage sowie die Verpflichtung zur Anzeige der Anlage und Meldung bei Überschreitung der Legionellen-Konzentration – das sind die Kernstücke der 42. Bundes-Immissionsschutzverordnung (BImSchV). Durch eine Onlineüberwachung der Biofilmbildung wird der mikrobiologische Zustand kontinuierlich dokumentiert. So können Aufbau und tendenzielle Erhöhung des Biofilms der Anlage erkannt und geeignete Maßnahmen zur sofortigen Bekämpfung drohender Grenzwertüberschreitung rechtzeitig eingeleitet werden.

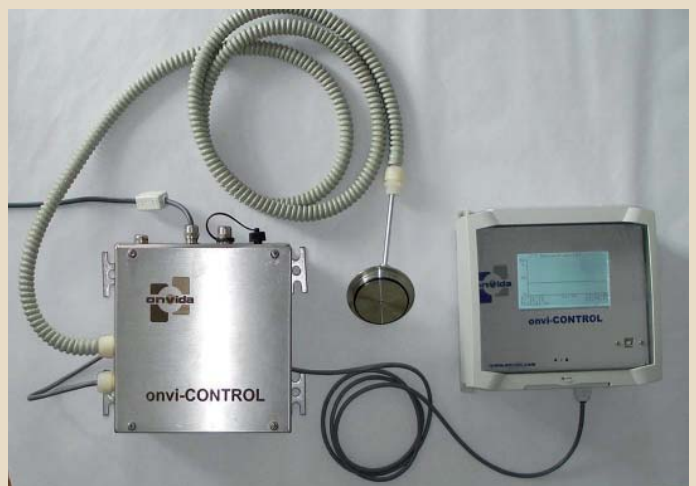
**Abb. 1**  
Messsystem mit Biofilmsensor zur Online-Biofilmüberwachung

Die Online-Biofilmmessung und die Wirk-  
samkeitsüberwachung der Wasserbe-  
handlung werden mit dem Biofilmsensor  
onvi-Control® realisiert. Die Messung fin-  
det online, in situ, kontinuierlich und oh-  
ne Probenahme statt (Abb. 1). Die robuste  
Messsonde wird dauerhaft, bündig mit der  
Oberfläche, auf der der Biofilm wächst, in-  
stalliert und denselben mikrobiologischen  
Bedingungen bzw. Reinigungen und Des-  
infektion wie die Oberflächen der Anlage  
ausgesetzt. Die Messmethode gewährleis-  
tet, dass nur der Biofilm auf der Oberfläche  
gemessen und der Einfluss der Wasserphase  
eliminiert wird. Das Messergebnis ist ein  
Summenwert, der die Menge an Biofilm auf  
der Oberfläche als eine Matrix aus chemi-  
schen, physikalischen und mikrobiologi-  
schen Eigenschaften des Biofilms quanti-  
fiziert.

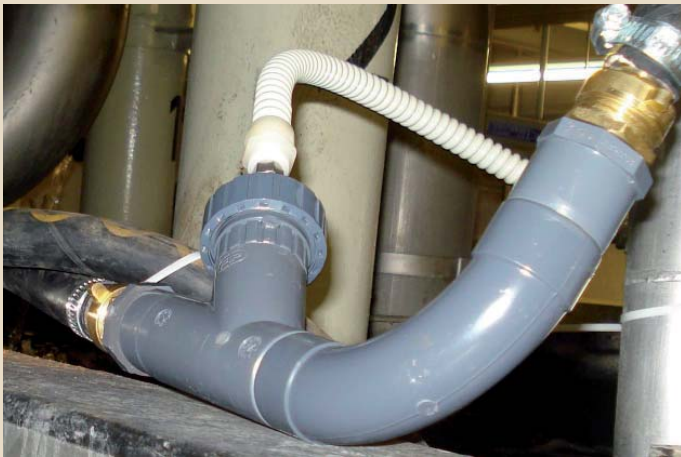
Abb. 2  
PVC-Adapter mit  
Messsonde in der Was-  
serrücklaufleitung

Biofilmbildung werden zwei der genannten  
Biofilmsensoren installiert. Der erste Mess-  
punkt – als „Zulauf“ bezeichnet – befindet  
sich in der Wasserrücklaufleitung des größ-  
ten Kühlturmes zum Kühlwasserbecken.  
Das Wasser ist hier bereits abgekühlt, hat ei-  
nen hohen Eintrag von biologischen, anor-  
ganischen und organischen Partikeln nach  
dem Kontakt mit der Außenluft und der  
Restgehalt eines oxidativ wirkenden Biozids  
ist nach der Zehrung im gesamten System  
gering. Insgesamt wird erwartet, dass an  
dieser Messstelle ein hohes Biofilmbildungs-  
potenzial gemessen wird (Abb. 2).

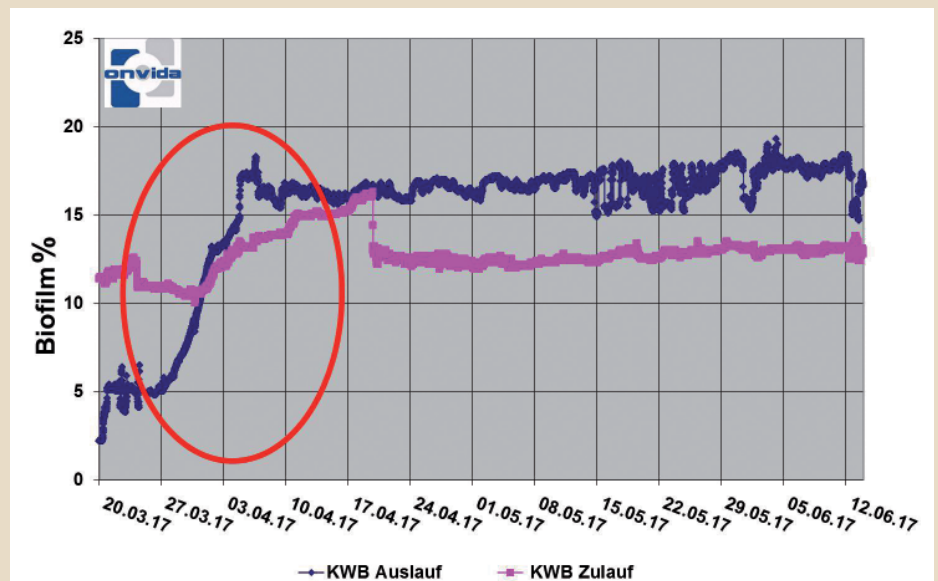
Abb. 3 Biofilmbildung im Verdunstungskondensator bedingt durch den Anstieg der Umgebungs-  
temperatur

Oberflächen konditionieren und nur leicht besiedeln. Leichte tägliche Schwankungen von zwei bis fünf Prozent wurden beim Auslauf gemessen, allerdings ohne irreversible Zunahme von Biomasse. Nach einer leichten Wachstumsphase blieb der Biofilm am Messpunkt Zulauf auf etwa zehn bis 13 Prozent, während der Biofilm im Auslaufbereich nur fünf Prozent erreichte (Abb. 3).

Der Biofilm im Kühlwasserbecken (Auslauf) wuchs von fünf auf 18 Prozent innerhalb von Tagen (Abb. 3). Der Biofilm auf den Oberflächen des Verdunstungskühlers (Zulauf) folgte mit einem Anstieg von etwa sechs Prozent. Die routinemäßigen mikrobiologischen Wasserproben zeigten während dieser Biofilmentwicklung keine Auffälligkeiten. Diese Situation zeigt sehr deutlich die Biofilmproblematik, vor der jeder Betreiber von Kühlanlagen steht. Der Biofilm gerät aus einem meist nicht offensichtlichen oder erkennbaren Grund aus dem Gleichgewicht der etablierten Plateauphase und entwickelt sich in kürzester Zeit. Die Keimzahl im Biofilm steigt exponentiell, die mikrobiologischen Wasserproben erfassen diesen Anstieg nicht, weil während einer exponentiellen Wachstumsphase der Biofilm kaum Keime ins Wasser abgibt. Die schon latent vorhandene Kontamination wird durch mikrobiologische Wasserproben nicht erkannt.

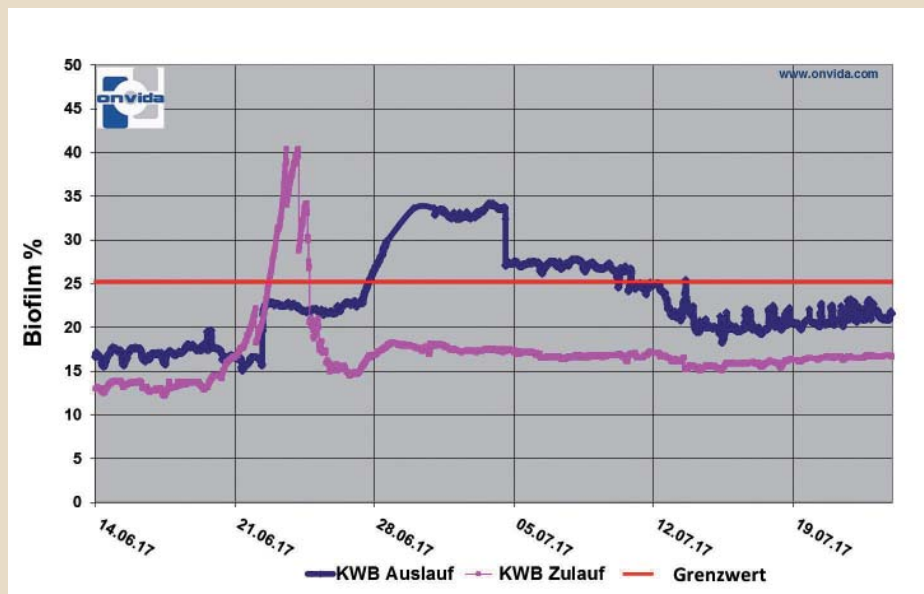
Abb. 4 Biofilmüberwachung in der Verdunstungskühlanlage mit Biofilmgrenzwert

Die Gründe für einen Anstieg des Biofilmwachstums sind meistens nicht auf dem ersten Blick erkennbar, wie z. B. in der folgenden Situation. Am 19. Juni 2017 wurde zum ersten Mal eine tendenzielle Biofilmzunahme beim Zulauf – auf den Oberflächen des Verdunstungskühlers – beobachtet, die am 20. Juni 2017 auch beim Auslauf – Kühlwasserbecken – beobachtet wurde (Abb. 4).
